事業用自動車事故調査報告書に係る事故の再発防止策について

事業用自動車事故調査報告書 概要

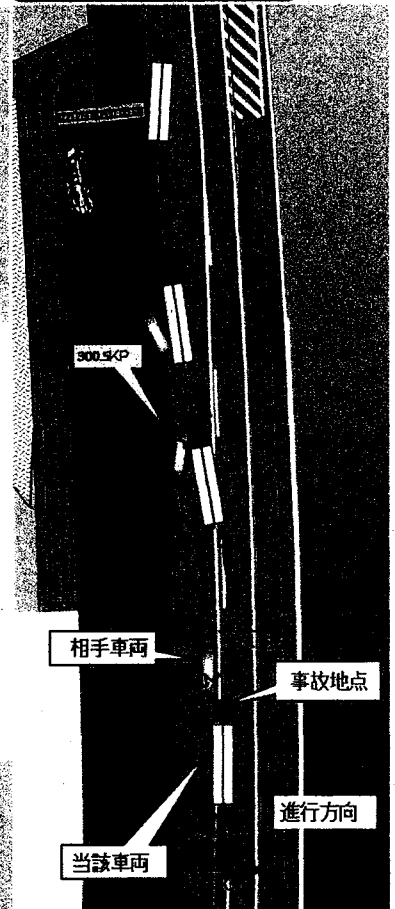
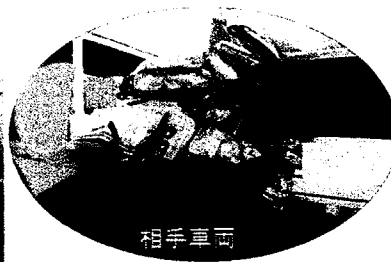
事故状況図

平成29年8月25日16時59分頃、徳島県鳴門市の徳島自動車道下り線において、大型トラックが生活雑貨等約6,800kgを積載して走行中、路側帯に車両故障のため駐車していたマイクロバスに衝突し、その衝撃でマイクロバスは道路左側のガードレールを乗り越え、約6m下の法面に転落した。

この事故により、マイクロバスの乗客1名と運転者が死亡し、乗客2名が重傷を負い、12名が軽傷を負った。

- ・事故は、大型トラックの運転者が改善基準告示に適合しない勤務を行っており、さらに、真夏で気温や湿度が高い中で、荷物の積み込み等の作業を3カ所で6時間を超えて行っていたことから、同運転者に疲労が蓄積し、居眠り運転となって発生したものと考えられる。
- ・当該事業者は極めて多くの運転者に拘束時間超過等の改善基準告示違反が確認されており運行管理体制が適切に構築されていなかった。
- ・運転者は、運行管理者から指示された休憩地点で休憩するよう指導されていたが、これに従っていなかったことから、運行指示や、疲労状態での長時間の連続運転の危険性を軽視していたと考えられ、運行管理者の指導が徹底されていなかった。

- ★事業者は、過労運転等による事故発生を防止するため、次のような取組を積極的に進めることが重要である。
- ・運転者が運転中に疲労等を感じた場合は、車両を止め、運行管理者に報告して指示を受けるよう指導すること。
- ・気温や湿度が高い中での荷積み等の作業は、休憩時間等を確実に取るよう指示するなどの対応をとること。
- ・点呼時等において、運行管理者が、個々の運転者の勤務状況等も考慮しながら疲労状況を注意深く確認し、乗務の開始又は継続の可否を判断するとともに、運転者が眠気や体調不良等の申告をしやすい環境づくりに努めること。
- ★事業者は、車両故障等により高速道路上で車両を止めた場合の安全対策として、緊急時の対応が適切に取れるよう訓練するなどの取組を積極的に進めること。

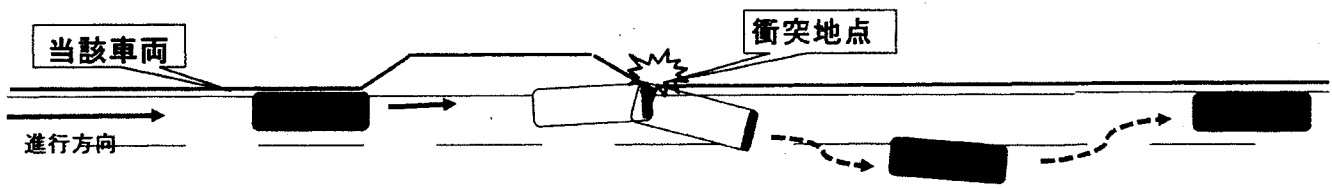
事故状況図

平成29年2月26日13時53分頃、長野県佐久市の上信越自動車道上り線の八風山トンネルにおいて、乗客19名を乗せた貸切バスが片側2車線の第1通行帯を走行中、同トンネルに設けられた非常駐車帯出口部の側壁に衝突した。この事故により、乗客1名及び交替運転者の計2名が重傷を負い、乗客10名が軽傷を負った。

- ・運転者が、高速道路を走行中に眠気を感じたまま運転し、トンネル内を走行中に居眠り状態となったことから発生したものと考えられる。
- ・運転者は、トンネルに至る間に強い眠気を感じており、トンネルの直前に運転者交替を行うことが可能なチェーンスペースの存在に気付いていたが、交替予定場所までは速くなく頑張れば運転を継続できると判断し眠気を訴えたり交替を申し出たりすることなく運転を継続したことが居眠り運転につながった。同運転者は、大型バスの運転者として経験が浅く運転を継続することが可能であると安易に考えていた可能性が考えられる。
- ・事業者は運転者に、運転中に眠気が生じた際の対応について特段の指導はしておらず、新人運転者に対して居眠り運転の重大さとその防止措置を徹底するという点では十分でなかった可能性が考えられる。

- ★事業者は、居眠り運転等を防止し、輸送の安全を確保するため、次に掲げた取組を徹底することが重要である。
- ・運転者に対し、乗務中に眠気が生じた場合は、安易に大丈夫と考えたり、頑張ろうと気負ったりすることなく、運行管理者に報告して指示を受けるなどの措置について継続的に指導すること。
- ・運転者が交替運転者や運行管理者に対して申告しやすいような職場環境を整備すること。特に先輩や職場に気兼ねして申告しにくかったりすることがあることに配慮し、交替運転者等に対して十分指導すること。
- ・乗務前の点呼等で運転者が睡眠不足ではないか等について確認するよう運行管理者に指導すること。
- ・休息期間における運転者の睡眠状態を測定・記録する機器の導入等を積極的に推進すること。

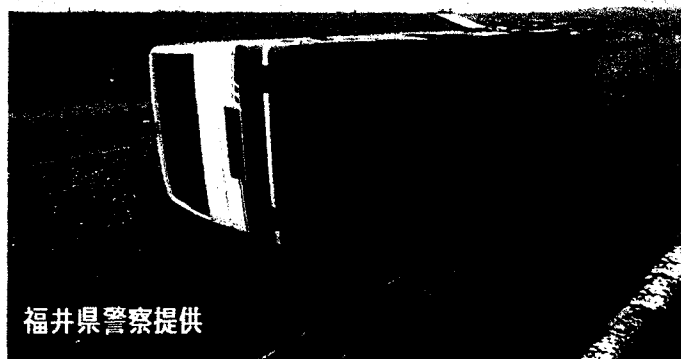
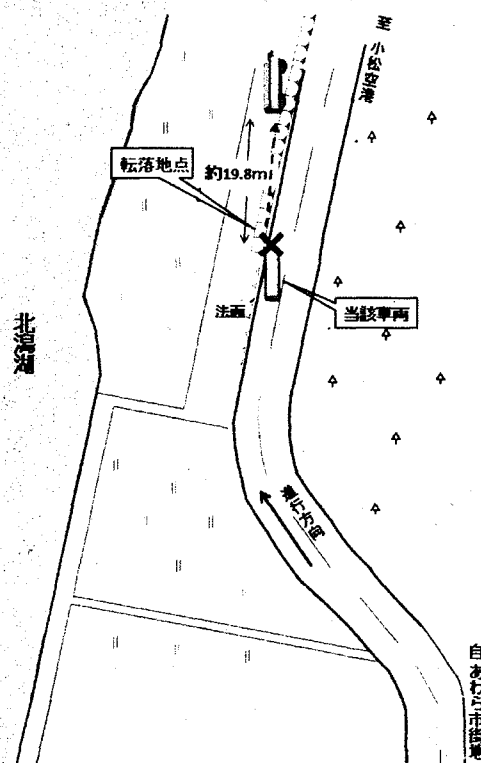
事故状況図

平成29年7月13日9時04分頃、福井県あわら市の県道29号線において、貸切バスが乗客20名を乗せて走行中、道路左路外に逸脱して約1.3m下の農道に転落し、左側面を下にして横転した。

この事故により、当該車両の乗客2名が重傷を負い、1名が軽傷を負った。

- ・運転者が事故地点手前の曲線部分において速度超過をして走行し、エアコン温度調節の操作スイッチを確認しようと前方から目をそらし、前方不注視の状態で行ったため、カーブの出口付近で操舵を誤り、事故が発生したものと考えられる。
- ・当該事業者は、従業員3名であり、うち運転者2名が運行管理者を兼務していることなどから、終業点呼の一部が対面で行われていなかったことや、安全に対する運転者の指導監督が必ずしも適切に行われていなかったことなど、運行管理が適切に行われていなかったことが、同運転者が安全を軽視した運転をした背景にあった可能性が考えられる。

- ★事業者は、運行頻度の少ない運転者に対して事故を防止するため、次に掲げる運行管理の取組を徹底する必要がある。
- ・運転者が、何度も経験のある経路を運行する場合、漫然運転をしがちであることから慣れた道でも安全な運転を行うよう指導・教育を行うこと。
- ・カーブ区間を通過する際は、安全な速度まで減速してから通過させること。
- ・全ての座席において乗員にシートベルトを確実に着用させるよう指導すること。

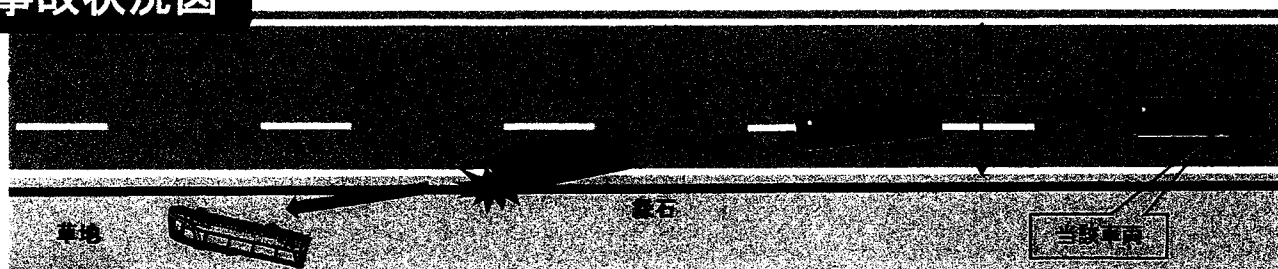
事故状況図

平成29年8月18日15時45分頃、北海道上川郡清水町の国道274号上り線において、乗客47名を乗せた貸切バスが片側2車線の直線道路の第2車線を走行中、道路左路外に逸脱して約3m下の草地に転落し、左側面を下にして横転した。この事故により、貸切バスの乗客10名及び乗務員（ガイド）1名の計11名が重傷を負い、乗客32名が軽傷を負った。

- ・事故は、運転者が居眠りをするなど意識が低下した状態となったことから発生したものと考えられる。
- ・運転者は、事故前1カ月は疲れが溜まってだるい感じが続いており、事故当日も疲労状態があったまま運転をしたことで居眠りをするなど意識が低下した状態での運転につながった可能性が考えられる。
- ・周囲の者が同運転者の疲労状態に気付くことができず、居眠り運転等の防止のための配慮を行うことができなかったことも事故の要因となった可能性が考えられる。
- ・運行管理者等が、ベテランで指導的立場にある同運転者を信用して任せきりにし、指導・監督や心身の状況に対するケアが十分に行われていなかったことが事故の背景にある可能性が考えられる。

- ★事業者は、居眠り運転等を防止し、輸送の安全を確保するため、次に掲げた取組を徹底することが重要である。
- ・運転者に対し、乗務中に眠気が生じた場合は、運行管理者に報告して指示を受けるなどの措置について継続的に指導すること。
- ・乗務前の点呼等で運転者が睡眠不足ではないか等について確認するよう運行管理者に指導すること。
- ・適性診断の指摘項目に安全運行に関する指摘があった運転者に対して、具体的な指導内容や資料を基に指導教育を行い、改善に努める運転を心がけるよう指導すること。
